## INFORME DE ENSAYO

Nº de informe: **IE121811**

<b>SOLICITANTE</b>	José Manuel Ribes Ramos SUBERLEV AISLAMIENTOS C/Del Mig Tel.: 961 857 286 <a href="mailto:info@suberlev.com">info@suberlev.com</a>
<b>MUESTRA DE ENSAYO</b>	<i>Material:</i> Pintura <i>Identificación cliente:</i> PINTURA TÉRMICA SHIELD <i>Fecha recepción:</i> 17/5/11 Nº albarán: 59438
<b>ENSAYOS</b>	UNE-EN ISO 11507:2007. Pinturas y barnices. Exposición de los recubrimientos al envejecimiento artificial. Exposición a lámparas de UV fluorescente y al agua.

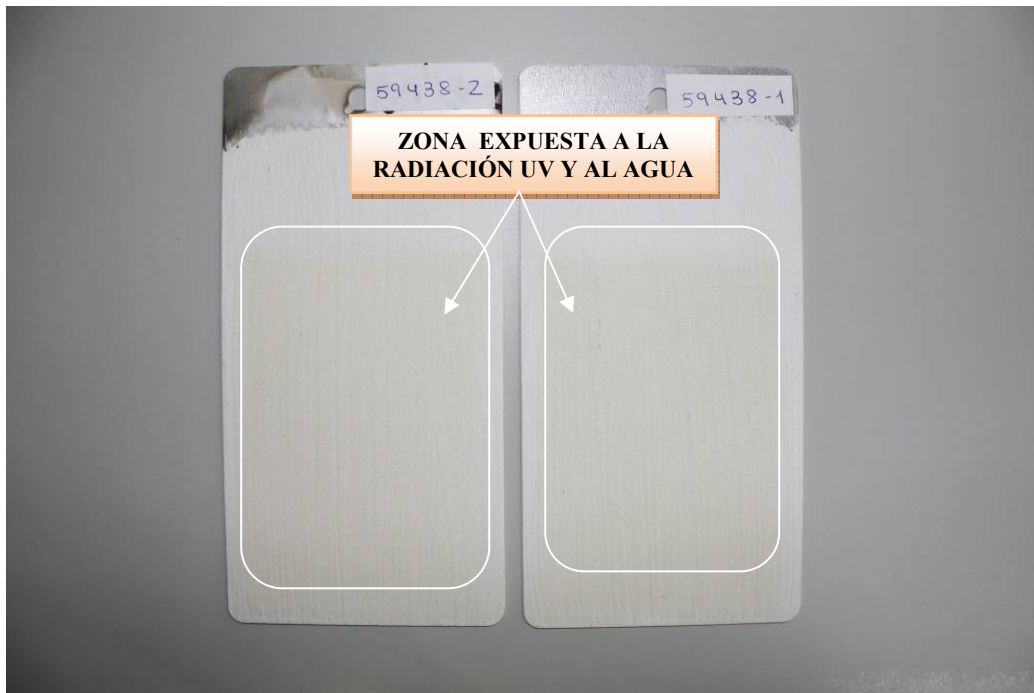
La inspección visual de la muestra de pintura, una vez expuesta a 3000 horas de envejecimiento por ciclos de radiación UV y pulverización de agua, muestra un ligero amarillamiento de la zona expuesta (ver figura 1). No se observan otros defectos como agrietamiento, descamación o ampollamiento.

**Figura 1.** Resultados de la exposición a la radiación UV y al agua de la muestra 59438.

Se cuantificaron los cambios de color producidos durante el ensayo de envejecimiento obteniendo las coordenadas colorimétricas  $L^*$ ,  $a^*$  y  $b^*$  de la muestra de pintura sin envejecer y después de envejecimiento. Los resultados del análisis colorimétrico muestran que 3000 horas de exposición a la radiación ultravioleta y al agua producen una pérdida de brillo inferior al 5% y una mayor tendencia al amarillo ya que la coordenada  $b^*(+)$  (tendencia al amarillo) incrementa de 2 a 10 (ver tablas 1 y 2).
